# 大幅なレイアウト変更で 省エネと生産効率アップを実現

## 株式会社ベネック 山梨事業所

### 1. ホテル受注の増加に伴い、大規模な設備改善に踏み切る

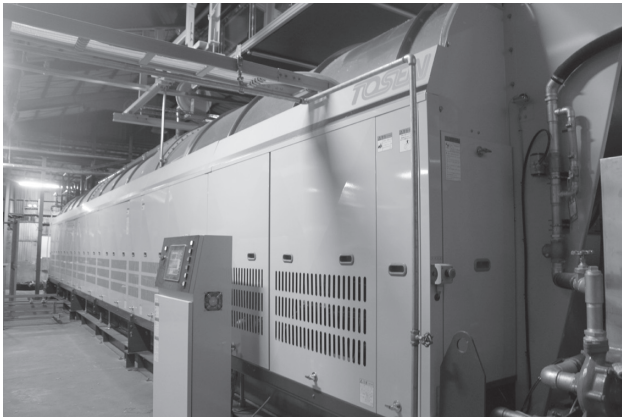
写真-3 高品質・高効率の連続洗濯機を導入

また、第2工場には連続洗濯機（写真-3参照）、脱水機、乾燥機などを配置し、各工程の搬送に用いるコンベアを導入した。

に足りないのは、機械力だった。そこで、連続洗濯機を4槽タイプから最新の12槽タイプに入れ替えた。12槽タ

イブだと1度に60kg投入でき、12槽の中で予洗・本洗・すすぎ・加工まで行える。洗浄時間も格段に短縮され、高すすぎ性能で水量の削減と使用エネルギーの削減が可能となった。また、熱交換器による予洗水低温化で、“白さ”もアップした。これにより改善計画の目的の1つである再洗ロスの低減が達成された。
